| SIMBOLOGÍA | | | | |
|---|---|---|---|---|
| SECTOR 2D REHABILITACIÓN | | | | |

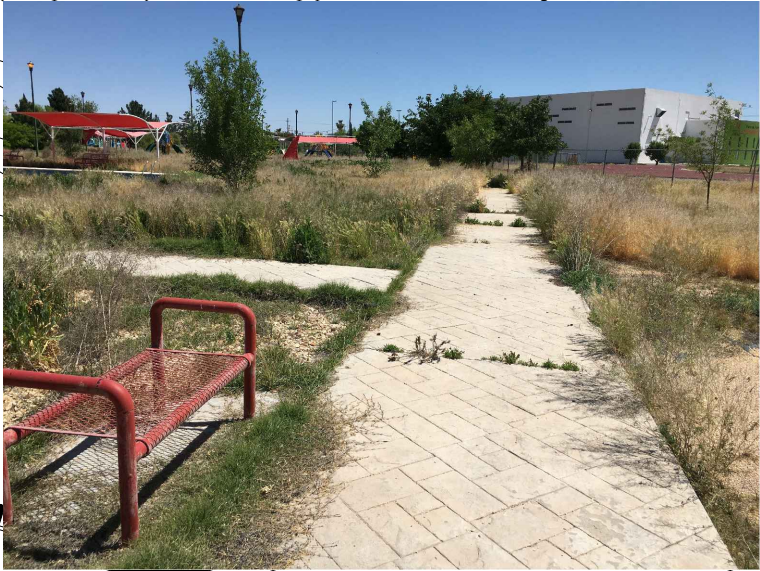
AR1, LR1.- CAMINO, FISURA EN CONCRETO ESTAMPADO

| SIMBOLOGÍA | | | | |
|---|---|---|---|---|
| AR1-AR4 | COLADO DE CONCRETO ESTAMPADO | 61.69 | | |
| LR1-LR4 | RESANE DE FISURAS EN FIRMES | | 7.74 | |

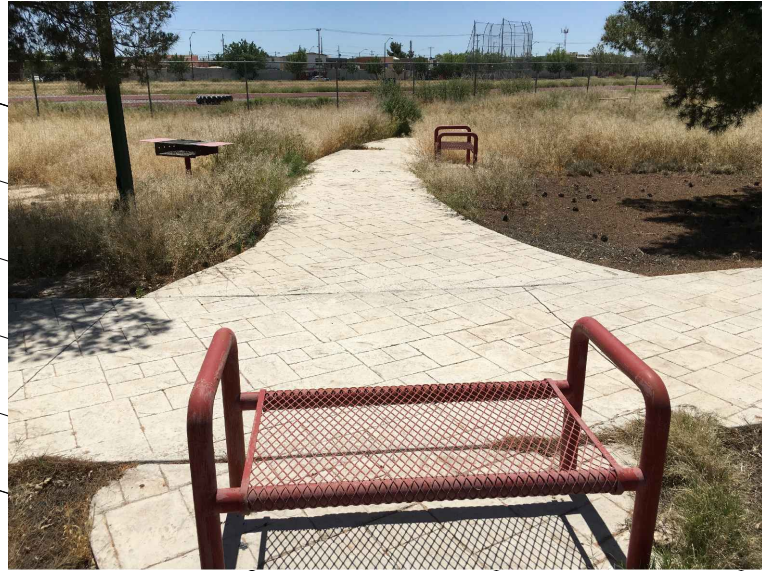
AR2, ba.- CAMINO A RESTAURAR, BANCA METALICA

| SIMBOLOGÍA | | | | |
|---|---|---|---|---|
| ba | BANCA METÁLICA | | | 8 |

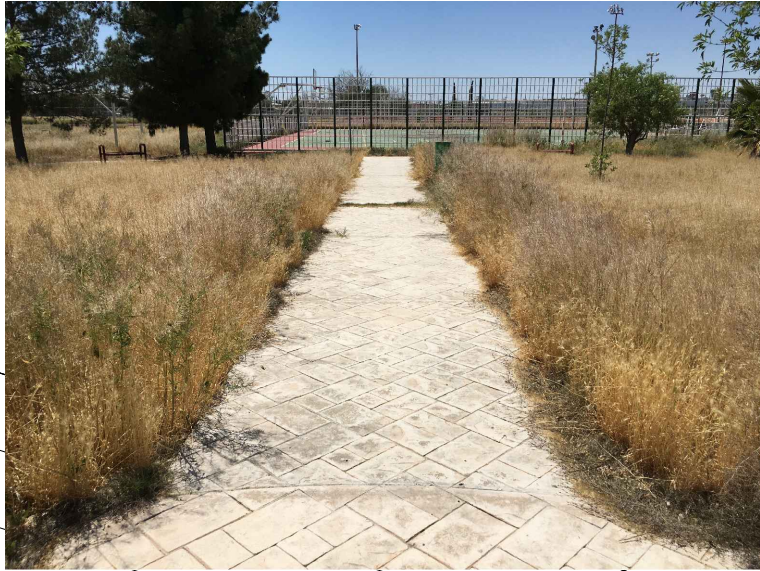
AR3.- CAMINO A RESTAURAR

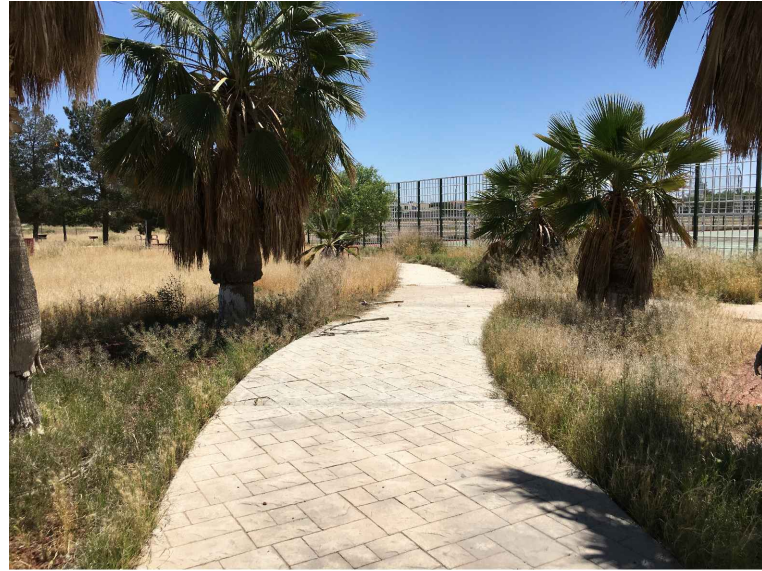
AR4.- CAMINO A RESTAURAR

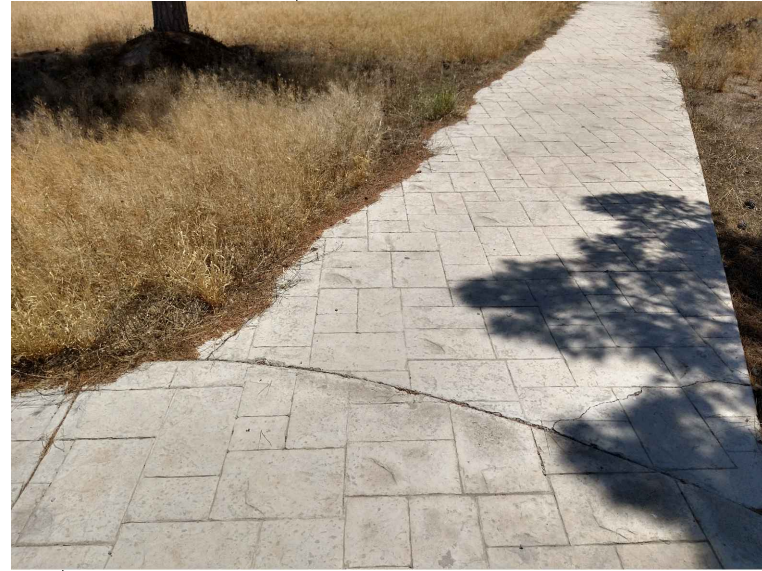
LR3.- RESANE DE FISURA CONCRETO ESTAMPADO

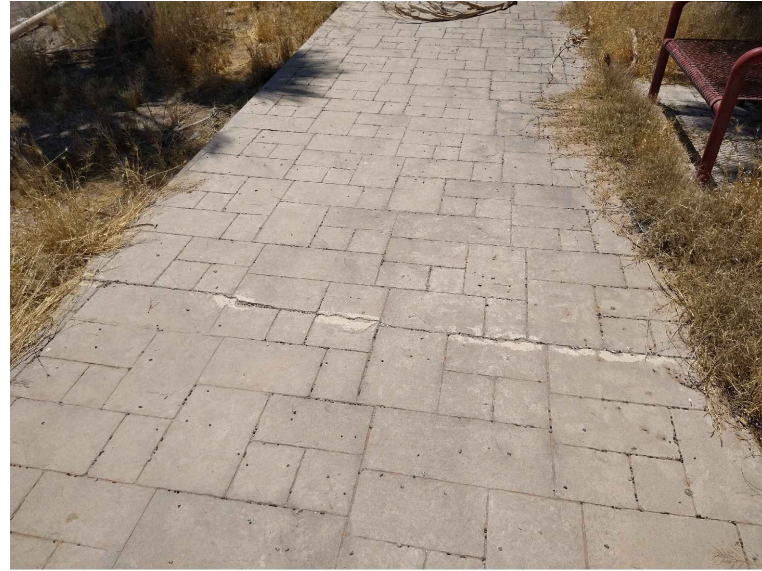
LR4.- RESANE DE FISURA EN CONCRETO ESTAMPADO.

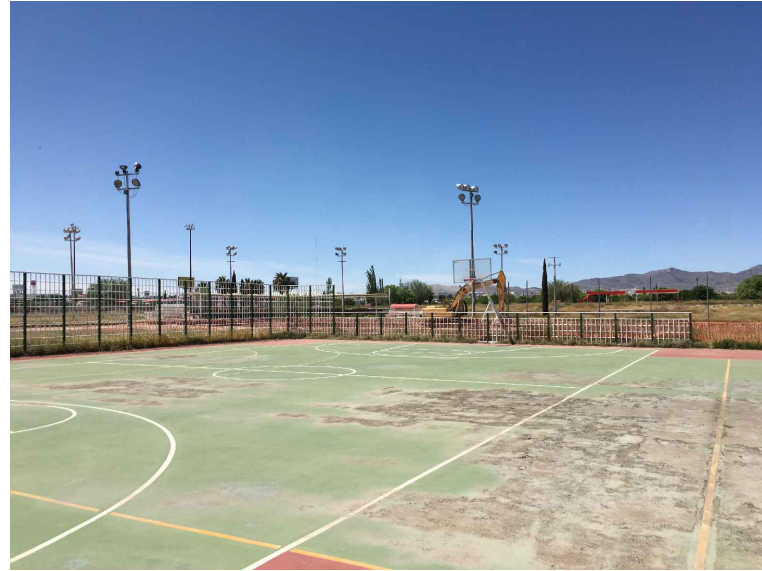
PF1.- DESGASTE EN CONCRETO LAVADO

| SIMBOLOGÍA | | | | |
|---|---|---|---|---|
| PF1 | PINTURA EN FIRME DE CONCRETO | 981.73 | | |

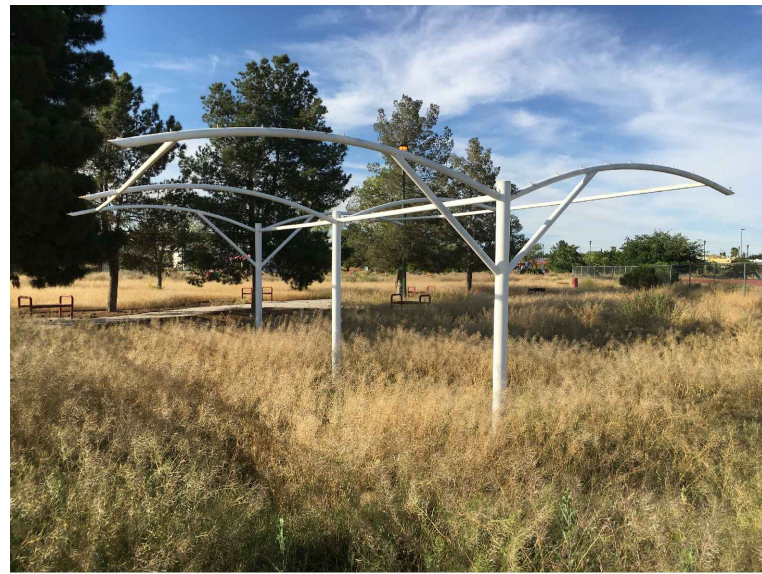
SD13.- SOMBRA DOBLE

| SIMBOLOGÍA | | | | |
|---|---|---|---|---|
| SD13 | ESTRUCTURA DE SOMBRA DOBLE | | 54 | 1 |
| SD13 | ESTRUCTURA DE SOMBRA DOBLE Y COLOCACIÓN DE MALLA SOMBRA | | | 2 |
